Verdad a medias NCSD # 12: "los niveles de agua debajo de la Mesa Nipomo han disminuido de forma significativa"

La NCSD hace de la afirmación falsa de que el bombeo excesivo ha provocado un descenso de 10 años en los niveles de agua y clientes actuales tienen que pagar por la mayoría de la línea de tuberías de agua cepillada Interconexión y el agua..

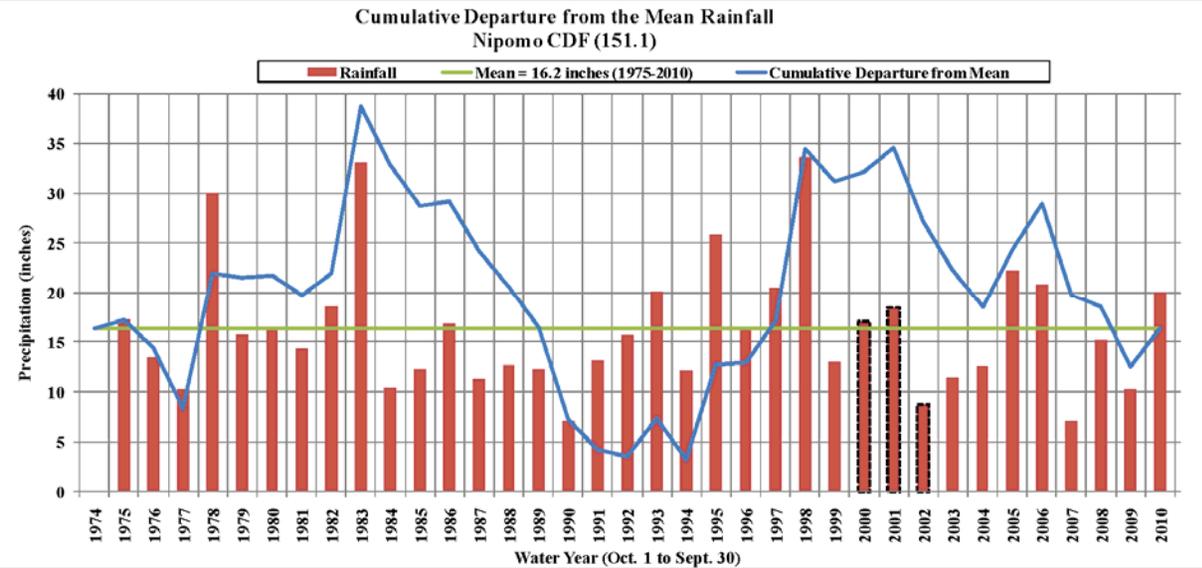
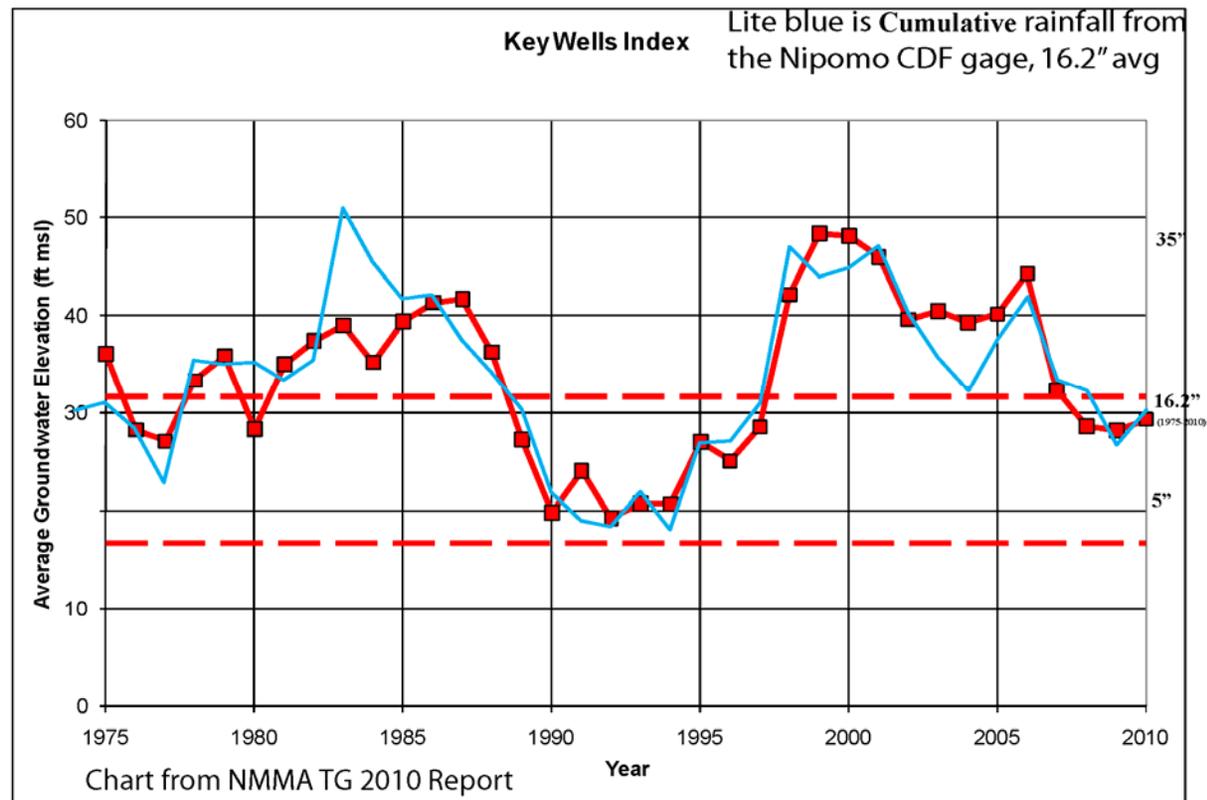
El cuadro de la derecha es el informe de 2010 NMMA gráfica TG de la página 56 con el índice de clave y durante los últimos 35 años, y el informe de 2010 NMMA gráfica TG de la página 26 del Departamento de Bomberos de California (CDF), pluviómetro (151) línea azul Salida de la precipitación media acumulada de en la parte superior con los años en fila.

El nivel freático es proporcional a la lluvia caída que se ha acumulado en los últimos 35 años. No muestra una disminución debido a un exceso de bombeo. Dada la naturaleza de las mediciones es casi una coincidencia exacta.

Está claro que el nivel freático está exactamente donde debe ser por la cantidad de lluvia que hemos tenido en los últimos 35 años.

La afirmación de la NCSD de una caída de 10 año en la tabla de agua es todo aa resultado de la precipitación por debajo del promedio para los mismos 10 años.

Los datos de precipitaciones adecuadas para comparar el nivel del agua y la relación de la precipitación se mide como la salida acumulada de las precipitaciones medias. Tal como el informe de 2010 NMMA TG página 26, gráfico de la salida acumulada de la lluvia media CDF Nipomo (151.1). Este es el Departamento de Bomberos de California (CDF), pluviómetro (151) situada justo al norte del McDonalds en Tefft y 101.
